VEDLIGEHOELDELSEPLAN

Groskenstræde 3-13, 3000 Helsingør

11. marts 2021

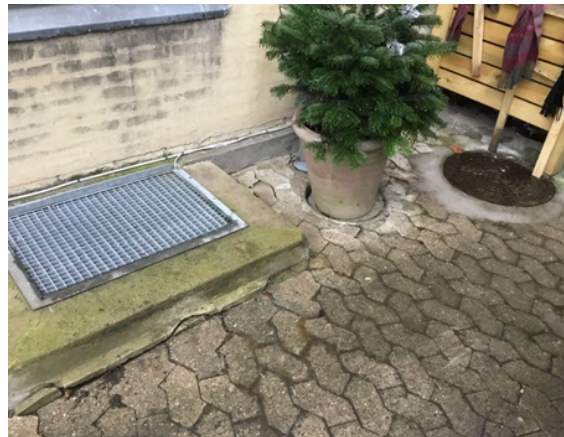
Belægningen har sat sig i området ved brønden..

Der hyres et kloakservicefirma som har en kloakmesters autorisation.

Disse sender et kamera ned igennem kloaknettet, hvor man så kan se diverse skader og fejl på anlægget – herunder også eventuelle rotteskader.

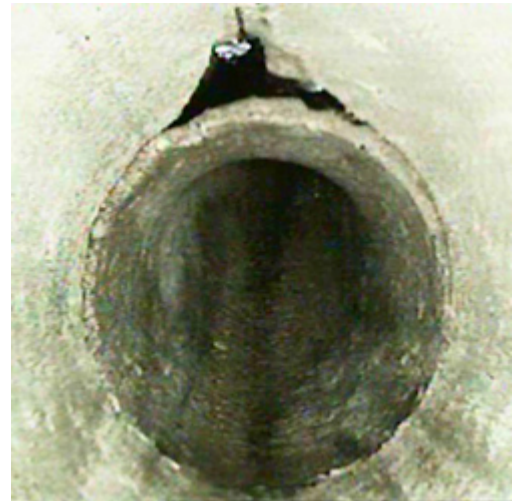
Det er typisk huller som disse der kan klares med en strømpeforing

Erfaringsmæssigt vil der være behov for mindre udbedringer, strømpeforinger og evt. behov for rottesikring.

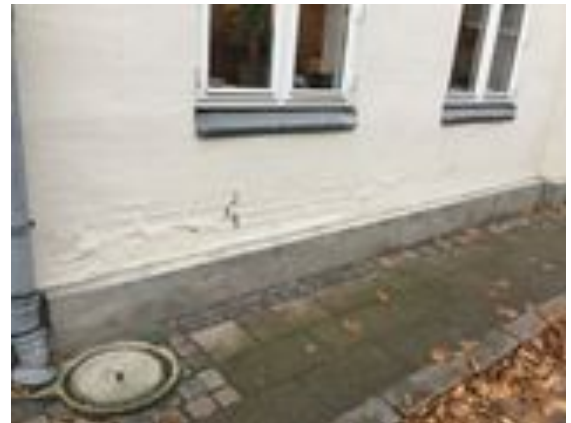
| Løs og opfugtet puds i nr. 7. .

En murer gennemgår facaderne. Er der løs puds, skal der udføres en reparation af det område. Slutteligt males reparationen over så den får samme overflade som resten af facaden.

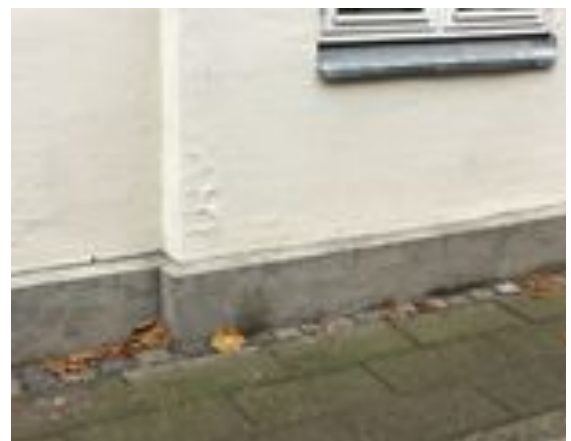
| Løs og fugtig puds i nr. 7.

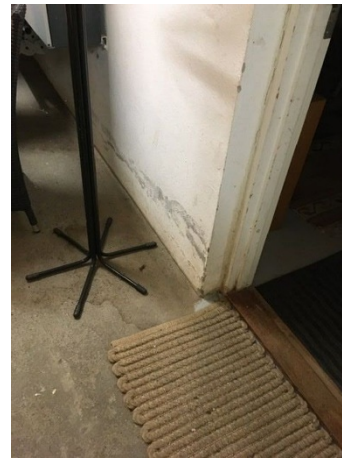
| Væggen lider af fugtproblemer.

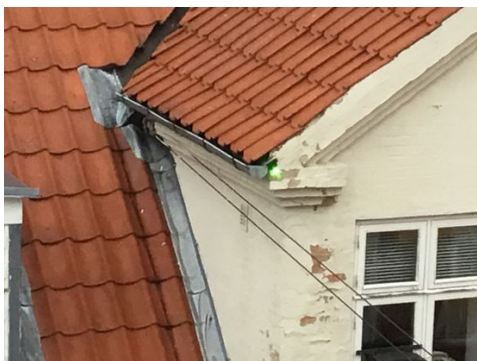
Der mangler mørtel i et hul oppe ved falsen af taget. Der trænger vand ind og skader murværket.

| Manglende mørtel

Manglende mørtel i kanappen udbedres så der ikke sker yderligere skade.

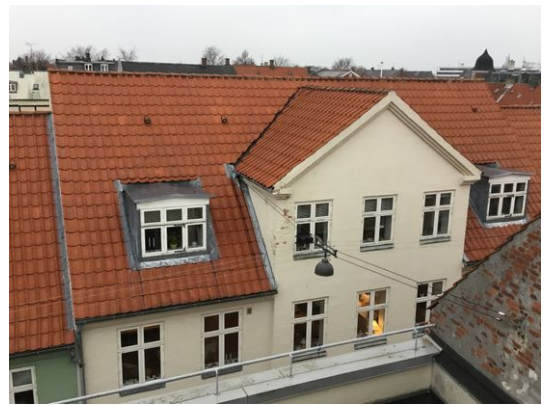
| Løs inddækning

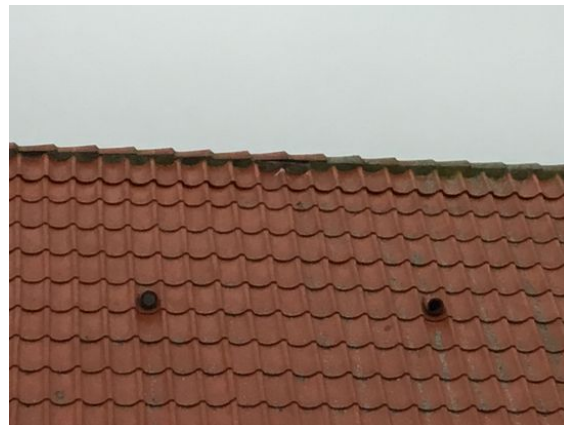
Der sidder løs rygningmørtel svarende til et par kg. oppe ved rygningen. Der er risiko for at det falder ned og skader bygningsdele eller personer.

| Løs rygningspuds

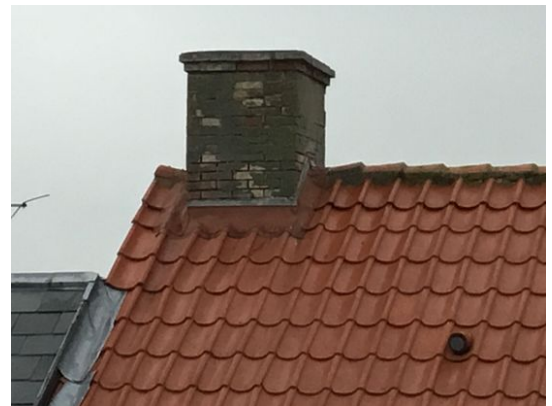
Skorsten har en hel del fugeskader, den bliver ikke brugt og er kold året rundt.

| Skorstenen med skadede fuger.

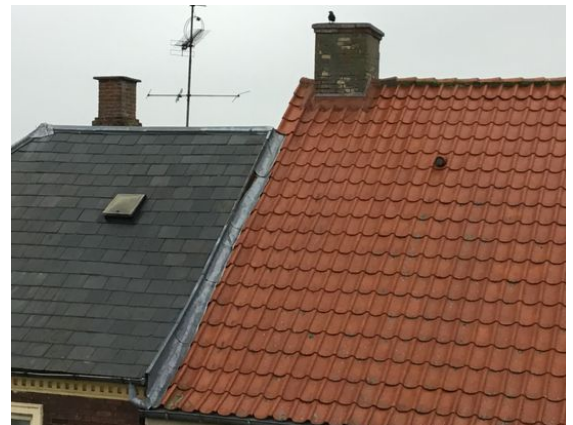
Der er en løs inddækning ind imod nr. 1. Der er risiko for at det river sig af og skader bygningsdele eller personer.

| Løs indækning

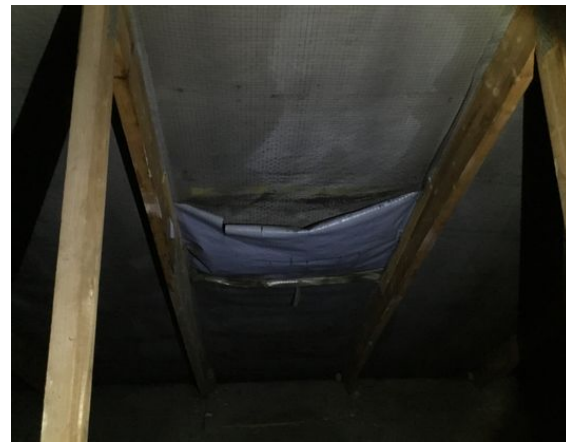
| Undertaget er forsøgt repareret

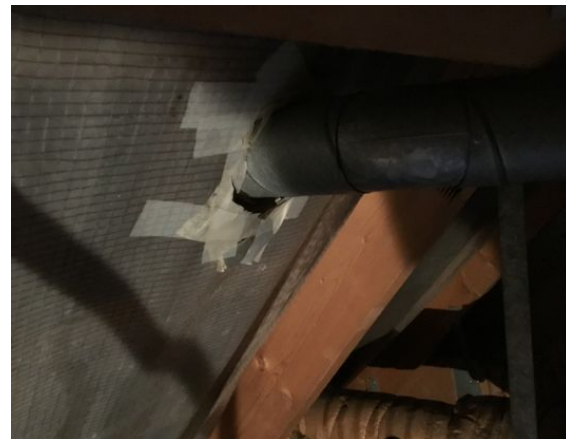
| Reparation af undertag

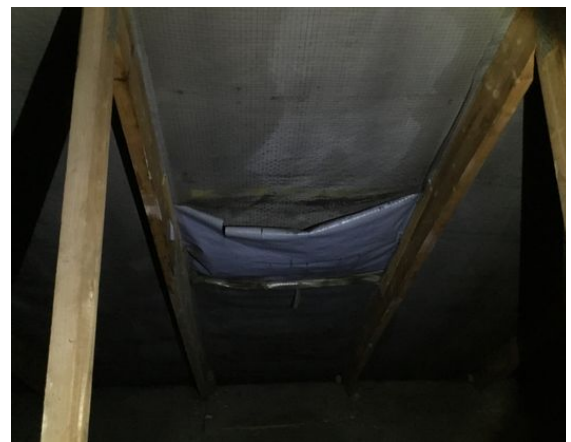
| Undertaget er forsøgt repareret

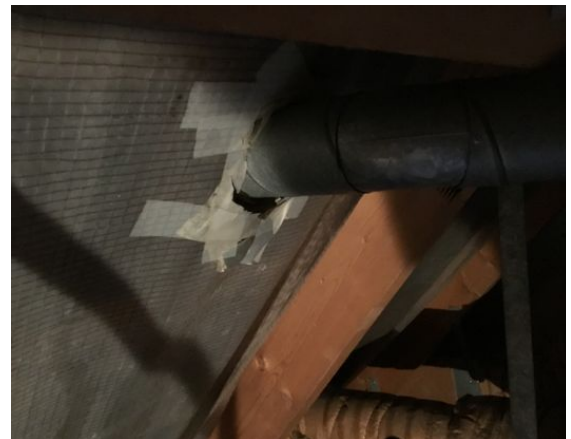
| Reparation af undertag

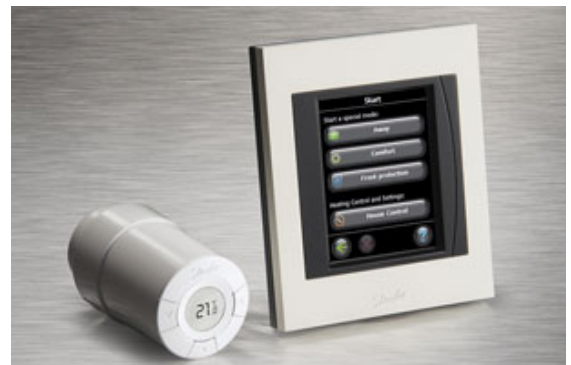
| Denne ventil regulerer ikke ind efter rumtemperaturen, hvilket giver energispild.

| Ved at investere i systemet Danfoss Living Connect – kan alle radiatorer styres et centralt sted fra i huset, og nemt programmeres til natsenkning, ferie"mode" mv.

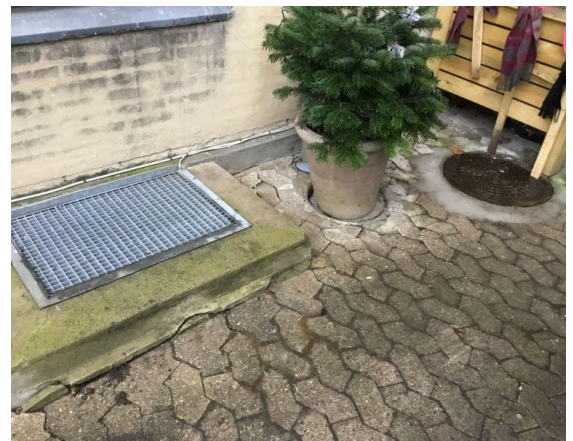
Belægningen har sat sig ved kloak/lyskasse. Opretning af belægning bør foretages, for at mindske risikoen for personskade..

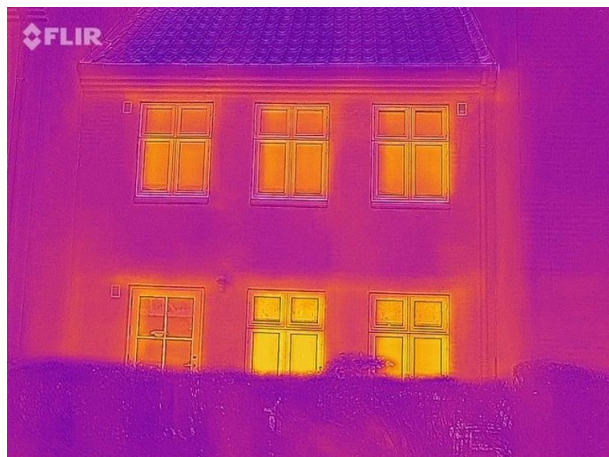
Pkt. 1

Nr.	Placering	Beskrivelse af fejl/mangel	Pris	UE'er	Start dato	Slut dato	Udført	Foto
1	På gårdsiden	På billedet kan man se at der er et jævnt fordelt varmetab.						✓
Bemærkning: Jo gulere des varmere. Og omvendt, det mørke er der hvor der er godt isoleret og koldt på overfladen.								
2		Igen ser det jævnt og godt ud.						✓
Bemærkning: Jo gulere des varmere. Og omvendt, det mørke er der hvor der er godt isoleret og koldt på overfladen.								
3		Her er det tydeligt at der er et åbent vindue. Ellers ser det fint ud.						✓
Bemærkning: Jo gulere des varmere. Og omvendt, det mørke er der hvor der er godt isoleret og koldt på overfladen.								
4		Fint fordelt varmetab, det ser helt fint ud.						✓
Bemærkning: Jo gulere des varmere. Og omvendt, det mørke er der hvor der er godt isoleret og koldt på overfladen.								
5		Fin facade, der er ikke noget der skiller sig ud på en negativ måde.						✓
